**МИНИСТЕРСТВО ТРАНСПОРТА РОССИЙСКОЙ ФЕДЕРАЦИИ
(МИНТРАНС РОССИИ)**

РАСПОРЯЖЕНИЕ

О КАТАСТРОФЕ ВЕРТОЛЕТА МИ-8АМТ RA-22158

Анализ обстоятельств и причины катастрофы

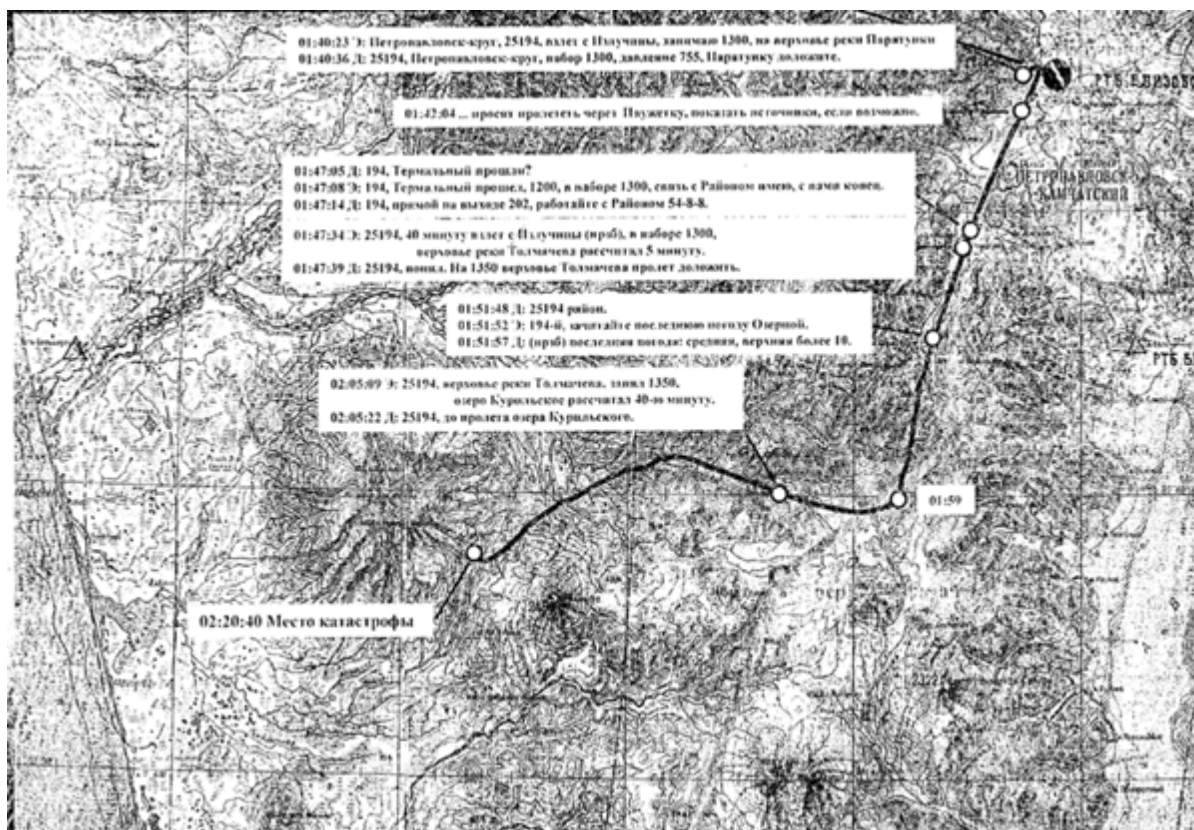
Траектория полета вертолета

Резкие отклонения органов управления привели к столкновению лопастей несущего винта с хвостовой балкой и, как следствие, к ее разрушению и потере управляемости вертолетом. В процессе неуправляемого вращения вертолет столкнулся с землей, все находившиеся на борту вертолета пассажиры и члены экипажа погибли.
